PRESIDENCIA
ATOTONILCO EL ALTO, JAL.
GOBIERNO MUNICIPAL

Atotonilco el Alto, Jalisco. 0CTUBRE 05 del 2021
Asunto: segundo Informe Temporal De Lluvias
Oficio DMPCBA No:/008/2021

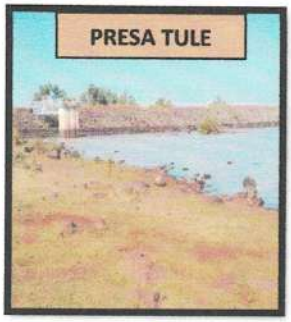
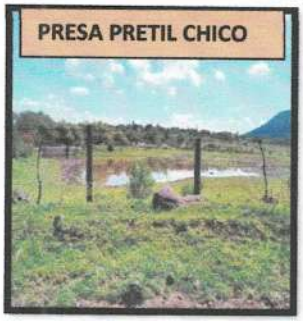
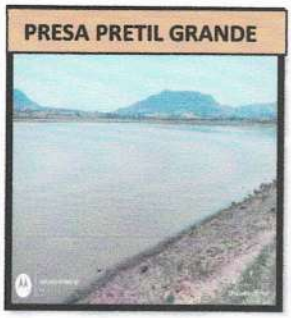
NOMBRE DE LA PRESA	UBICACIÓN	CAPACIDAD	INTEGRIDAD DEL BORDO
Purísima	La Purísima	100 %	Sin Daños
Pajaritos	Las Margaritas	95 %	Filtración
Pretil Chico	El Nuevo Valle	00 %	Daños estructurales
Pretil Grande	San José Del Valle	100 %	Sin Daños
Presa Nuevo Valle	El Nuevo Valle	60 %	Sin Daños
La Estancia	La Estancia	100 %	Sin Daños
Presa del Tule.	Crucero Arandas.	85%	Sin Daños

- El día 7 del mes del presente mes de Octubre se procede a realizar el monitoreo de la presa pajaritos en margaritas en la que se detecta una filtración en la falda del bordo por tal motivo se da aviso a **Protección Civil Del Estado** solicitando el apoyo con personal a cargo.
